# リチウムポリマー電池の回収、交換についてのお願い

## 1. 回収対象製品

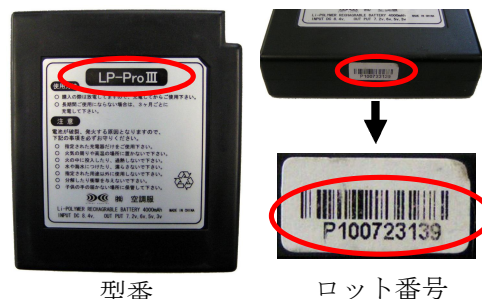
ロット番号の見方  
**P100101XXX**  
□□□□□  
年 月 日 通し番号

※2010年1月1日に製造されたことを表しています。
